**ASUNTO: RESUMEN TÉCNICO SUBJETIVO GENERAL VISITA PUENTE CON AFECTACIÓN ESTRUCTURAL EN OBANDO VALLE**

**REF: RESUMEN TECNICO SUBJETIVO GENERAL VISITA PUENTA CON  
AFECTACION ESTRUCTURAL EN OBANDO VALLE**

Cordial saludo, yo **EDWIN ALEXANDER ARANA CADENA** con cedula N° 6.239.853 de Cartago valle y en mi calidad de ingeniero estructural de la EMPRESA CARTAGUEÑA DE DESARROLLO **EMCADE** con tarjeta profesional N° 63202189389QND Se realiza una visita técnica al puente vía Obando - villarodas, que tenía aparentes fallas estructurales ubicado en el municipio de Obando.

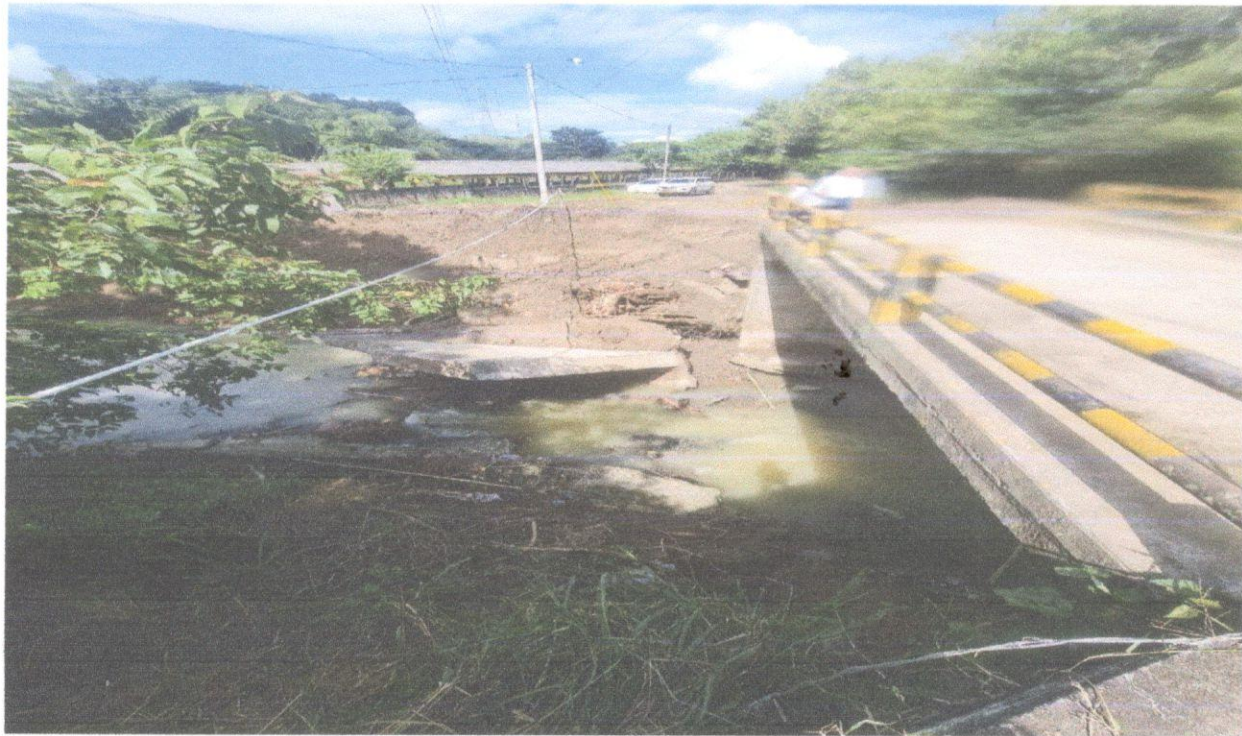
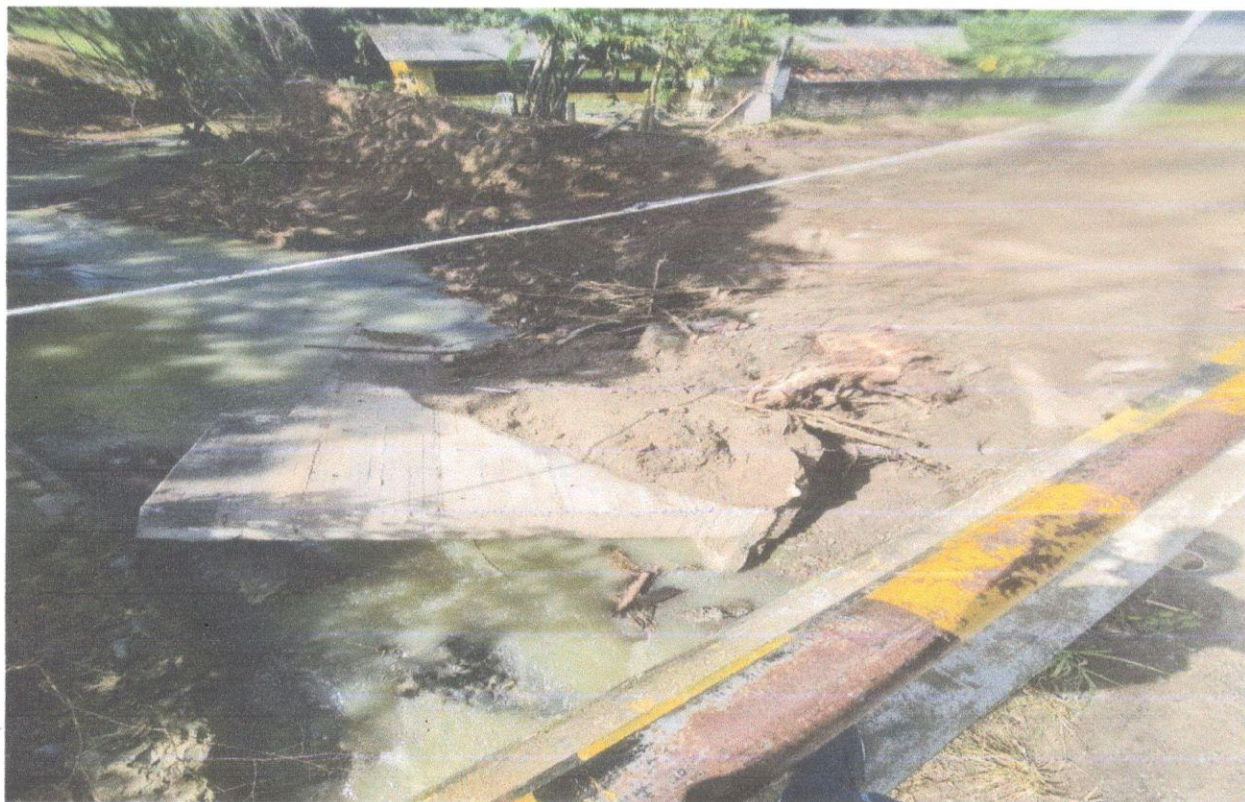
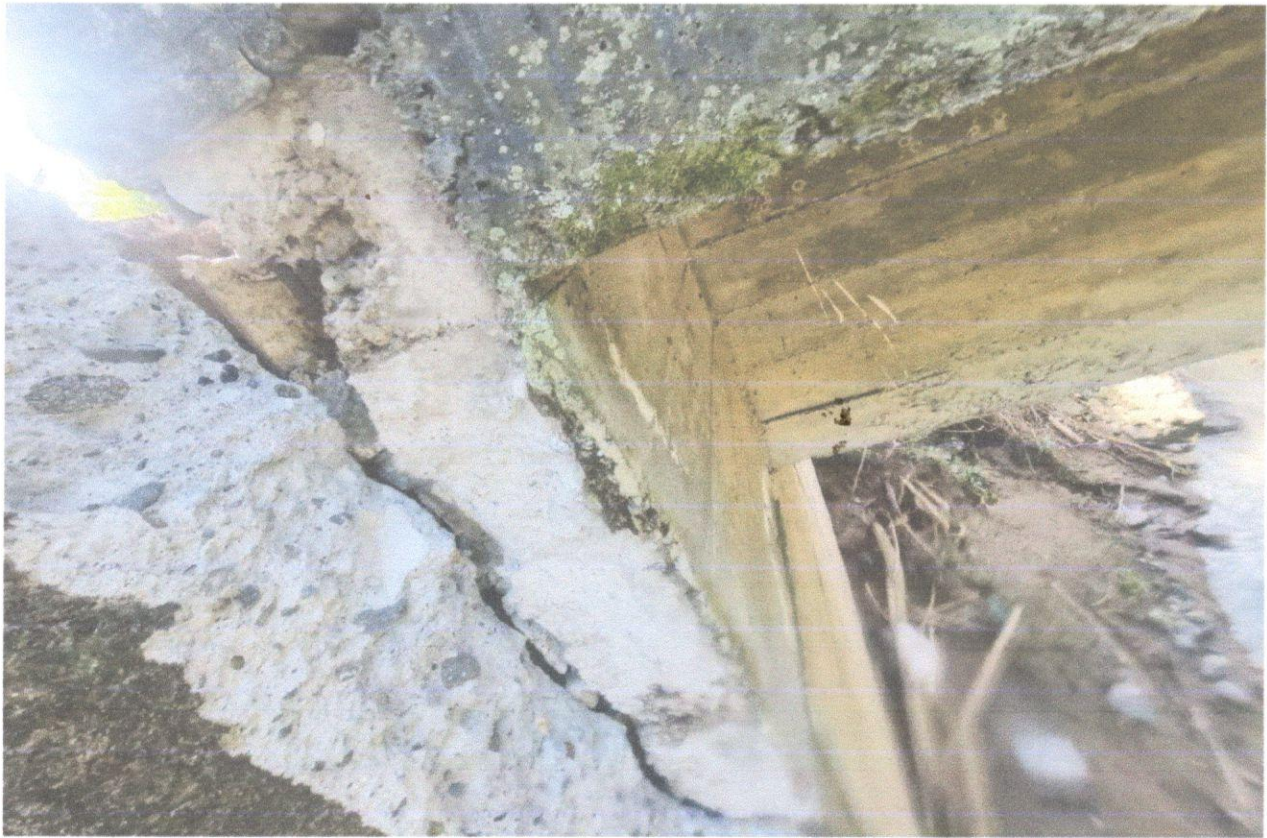
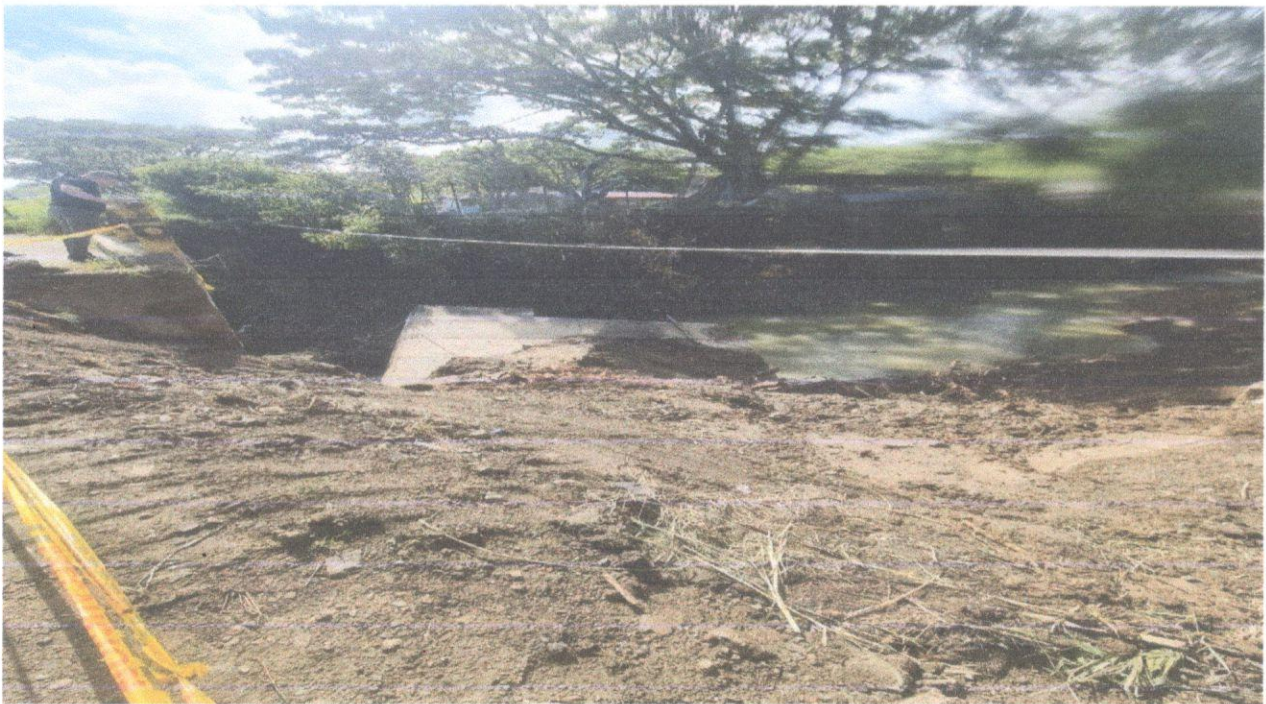
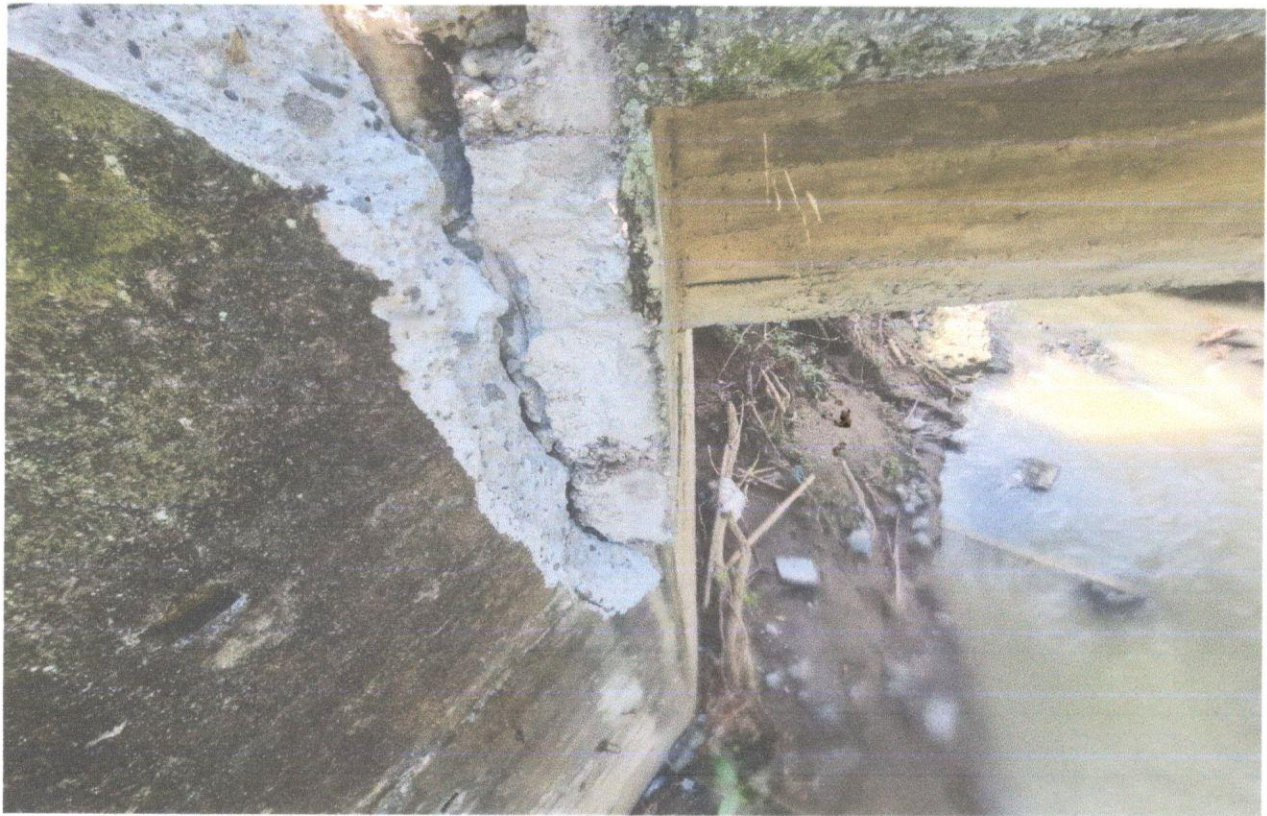
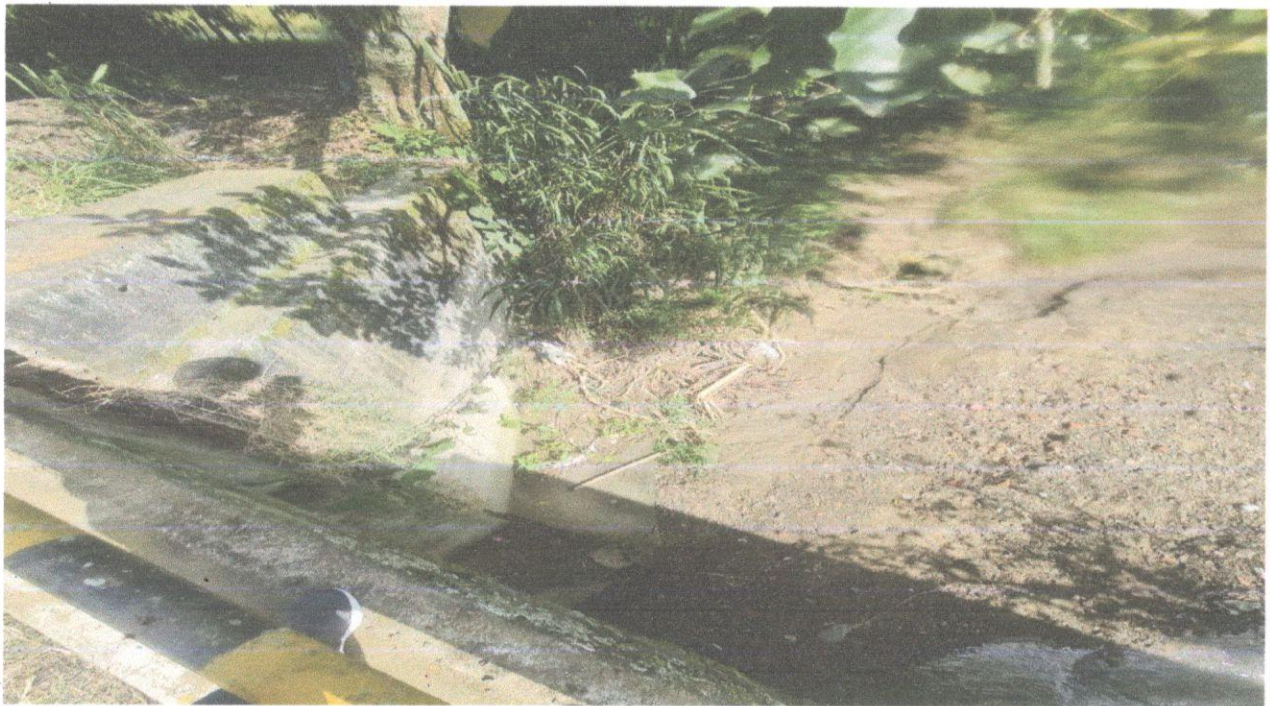
**ANEXO FOTOGRAFICO**

En esta visita se evidencio un alto daño a los elementos principales estructurales de soporte del puente como los estribos (muros de concreto reforzado) y cimentación del puente, haciendo así que el puente sea inestable incluso observándose una inclinación del puente por hundimiento de la cimentación y por volcamiento de los elementos estructurales.

- Socavación de los elementos estructurales por causa de las aguas pluviales de la quebrada.
- Mala concepción de la parte estructural dado que se evidencia que algunos elementos estructurales de los estribos o muros no estaban unidos como se evidencia en las fotos anexas.
- La cimentación de los muros eran aparentemente unos pilotes en madera o en un concreto muy delgado.

Por lo anterior, y concluyendo de la visita se recomienda que se realice un estudio de vulnerabilidad sísmico y de cargas de servicio del puente. A continuación, se explica que es un estudio de vulnerabilidad sísmico.

Como conclusión adicional aparentemente se puede recuperar el puente por medio de un reforzamiento de su soporte que sería una reconstrucción de sus estribos y una mejor cimentación de estos, haciendo una estructura nueva adyacente de cimentación para soportar la losa existente del puente, esto dentro del marco de obras de mitigación.
